# MAKALAH PERSI AWARD 2023

## “ MEDIA BIOFILTER IPAL DARI PLATSIMBAH RUMAH SAKIT ”

**RUMAH SAKIT UMUM  
PKU MUHAMMADIYAH BANTUL**

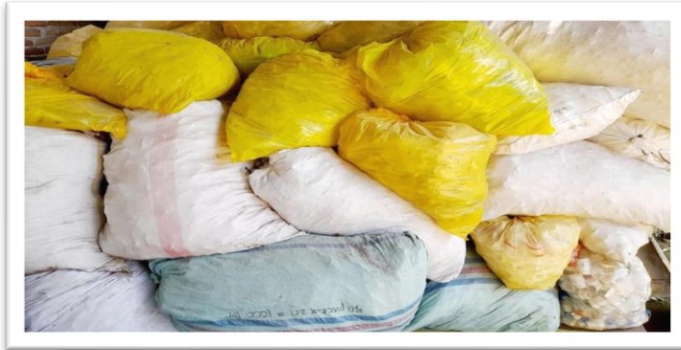
Gambar 1. Pengumpulan Limbah Plastik Bekas

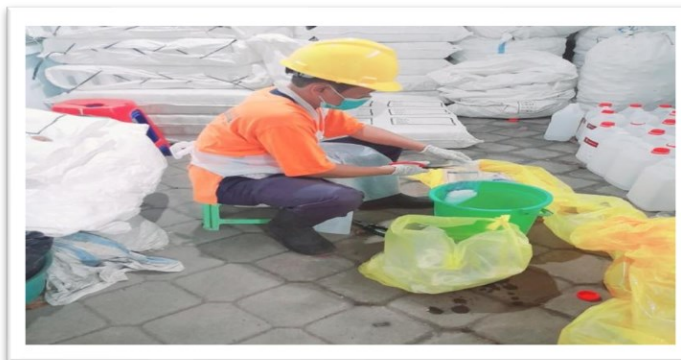
Pencacahan limbah / sampah plastik kemasan plabot infus, jerigen bekas, botol bekas alkohol dan lainnya dilakukan oleh tenaga sanitasi secara manual menggunakan gunting dan cutter.

Gambar 2. Pencacahan Limbah Plastik Bekas

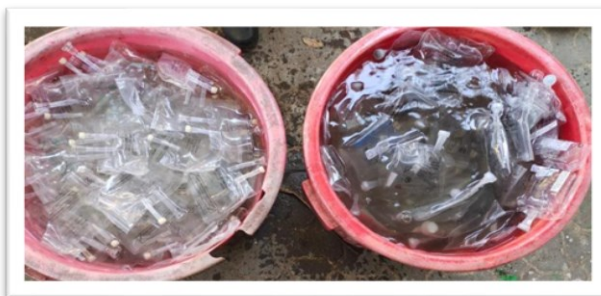
Perendaman dan pencucian berfungsi untuk menghilangkan dan membersihkan zat-zat dan mikroorganisme yang menempel pada cacahan plastik bekas.

Gambar 3. Perendaman Limbah Plastik Bekas

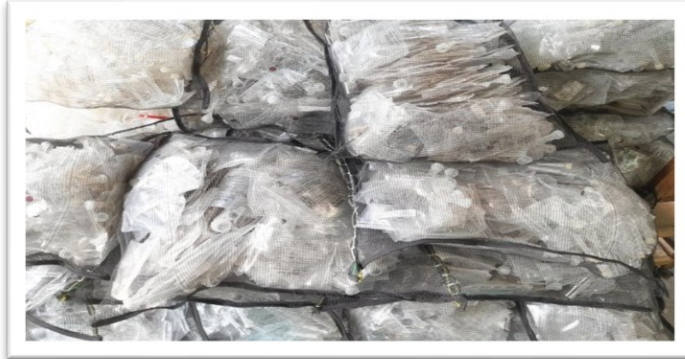
Pengemasan / pewadahan wajib dilakukan untuk memudahkan cacahan plastik bekas sebagai media bio filter IPAL pada saat pemasangan, penataan, perawatan, pembersihan. Kemasan / wadah berukuran 50 cm x 80 cm berbentuk karung bahan jaring waring tahan air dan fleksibel.

Gambar 4. Pengemasan Cacahan plastik bekas sebagai media biofilter

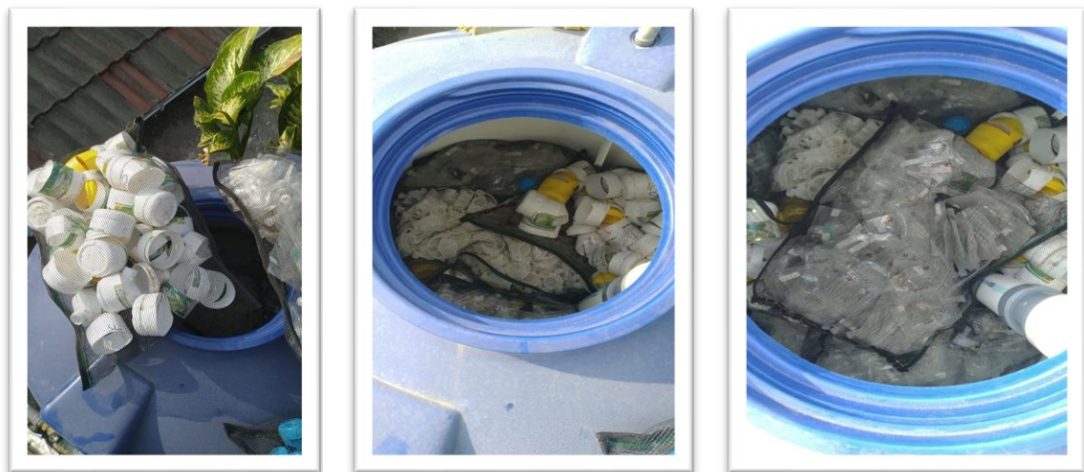
Gambar 5. Pemasukan biofilter (cacahan plastik bekas) dalam tandon IPAL
